### ■ 防犯確認・建物外部目視点検

## 画像レポート

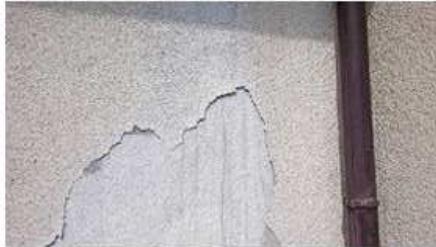
### ■ 外壁の剥離状況です。

玄関隣りの和室部分外壁の剥離状況です。すぐに補修が必要な状態ではありませんが、雨水の侵入などが続くと長期的には躯体に影響が出る可能性があります。塗装も承りますので、お見積りのご用命などございましたら、遠慮なくお申し付けください。

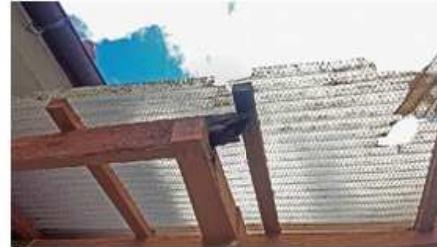
### ■ ベランダの雨除け破損状況です。

ベランダの雨除けですが、写真のようにかなり腐食が進んでいます。落下の恐れもありますので、撤去もしくは早めの補修をおおすすめします。
